Historia odbudowy wieży kościoła na Łysej Górze (Świątym Krzyżu)

Streszczenie: W artykule przedstawiono historię wieży kościoła w zespole klasztornym na Łysej Górze (Świątym Krzyżu) od momentu wzniesienia aż do zniszczenia w czasie I wojny światowej, a następnie kilkudziesięcioletnie starania ojców oblatów i konserwatorów zabytków o jej odbudowę. Opisano pierwsze podejście do odtworzenia obiektu w latach siedemdziesiątych XX w., zakończone wykonaniem dokumentacji architektonicznej i konstrukcyjnej przez zespół prof. Piotra Biegańskiego z Politechniki Warszawskiej. Szczegółowo przedstawiono kalendarium inwestycji. Od rozpoczęcia społecznej zbiórki pieniędzy w pierwszej dekadzie XXI w., aż do uroczystego otwarcia wieży sto lat po jej zniszczeniu. Artykuł zawiera opis konstrukcji i zastosowanych technologii budowlanych przy wznoszeniu wieży, liczne unikatowe zdjęcia i nieznanne fakty z historii odbudowy.

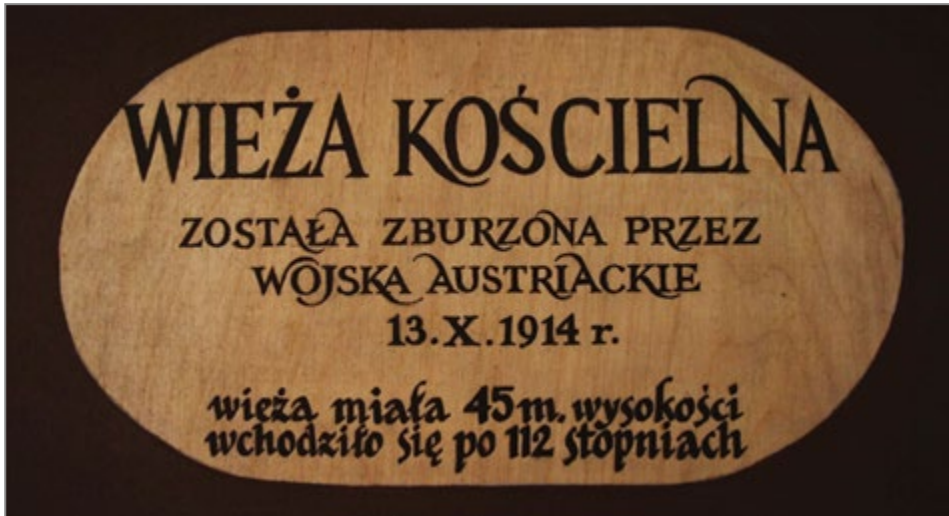
2. Tabliczka informacyjna z makiety wieży, 2009 r., fot. R. Jeżowski.

Wieża stała do I wojny światowej. Oddział wojsk austro-węgierskich, który obsadził klasztor, wycofując się pod naporem sił rosyjskich, 31 października 1914 r. wysadził wieżę pełniącą rolę punktu obserwacyjnego⁶. Co ciekawe, bodajże od lat siedemdziesiątych XX w. w krużgankach klasztornych stała makieta wieży z błędną datą – 13 października, która utrwałała się w pamięci zwiedzających (fot 2).

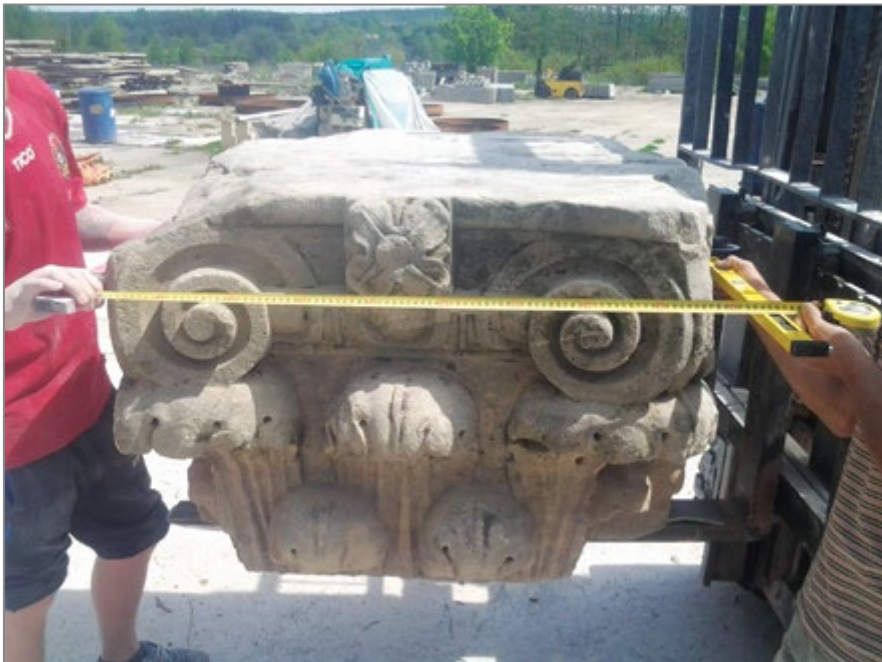
4. Cios nr 60 (Z11) przewieziony do zakładu produkcyjnego w Daleszycach, 2013 r. Źródło: Archiwum spółki Furmanek Renwal.

Wykonana na Politechnice Warszawskiej dokumentacja projektowa obejmowała rysunki elewacji (fot. 5), przekrojów poprzecznego i podłużnego wieży oraz rzuty dwudziestu dwóch warstw (poziomów) ciosów tworzących trzon wieży. Na rzutach każdy cios miał oznaczenie literowo-cyfrowe, z wyjątkiem ciosów zachowanych oznaczonych tylko cyframi. Na fot. 6 mamy przykładowo rysunek warstwy (poziomu) XVIII. Zaznaczono tam cios nr 60 pokazany na fot. 3 i 4.

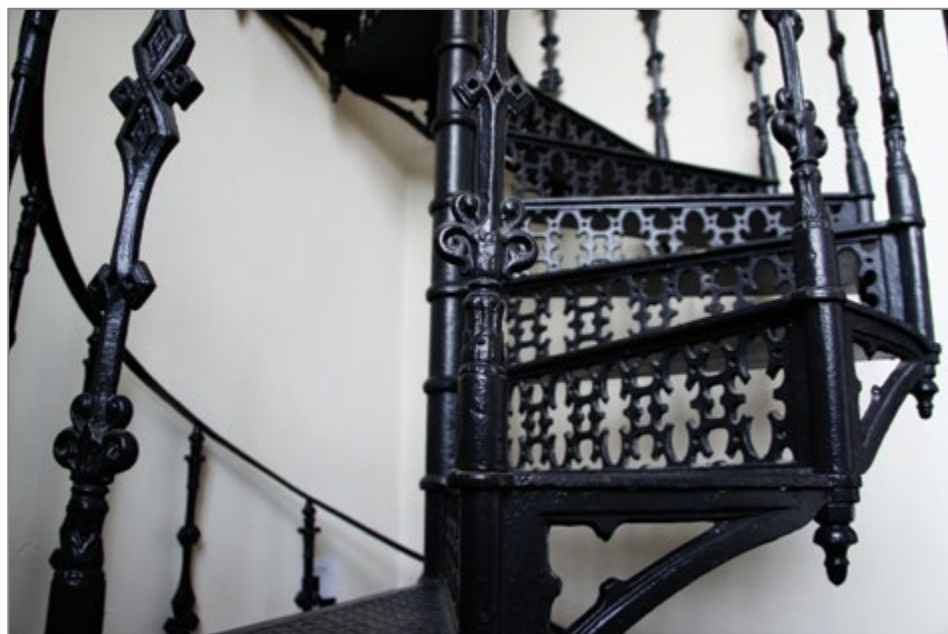
10 a, b. Schody na chór, stan sprzed 2014 r., fot. R. Jeżowski.

w 1859 r. Z tego samego pomieszczenia przez pobliskie drzwi wchodzi się na chór kościelny. Do 2014 r. można było się tam dostać również z kruchty kręconymi żeliwnymi schodami o średnicy 140 cm (fot. 10).

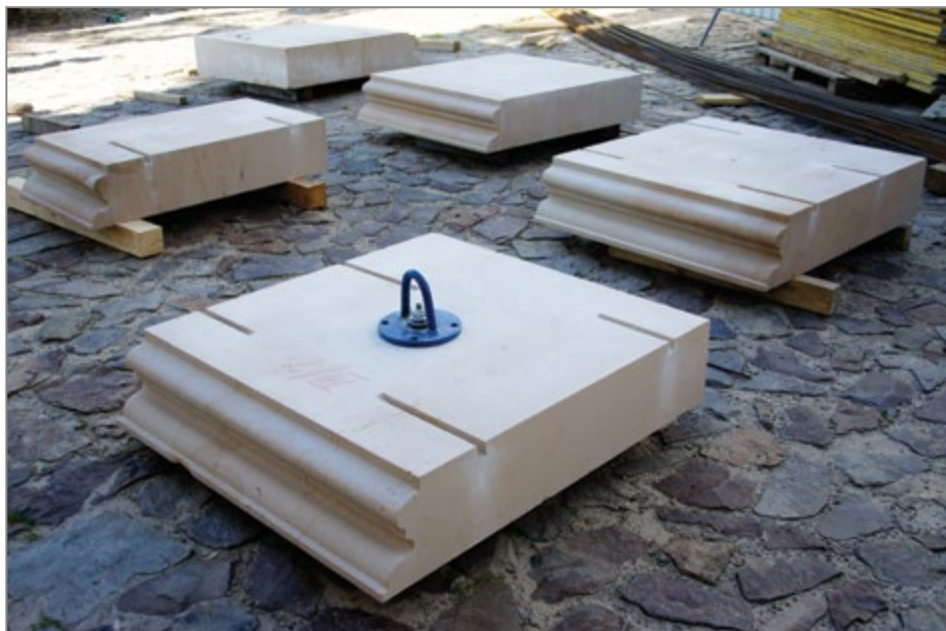
16. Ciosy na placu budowy, widoczne żłobki pod klamry służące do łączenia poszczególnych elementów, 2013 r., fot. R. Jeżowski.

Dla osób postronnych budowa jej trzonu wyglądała jak układanie klocków. W rzeczywistości ze względu na ciężar „klocków” i wymaganą dokładność była bardzo trudna i odpowiedzialna. Najpierw żurawiem rozładowywano ciosy piaskowca przywiezione z zakładu w Daleszycach i układano je przed kościołem (fot. 16). Następnie kolejno podnoszono żurawiem trzydzieści metrów w górę (fot. 17 i 18) i opuszczano w wyznaczone miejsce, gdzie kamieniarze pod kierunkiem Włodzimierza Żmudy ustawiali je na dystansach z blachy ołowianej i zaprawie klejowej warstwa po warstwie, tworząc trzon wieży. Podnoszone elementy miały masę średnio ok. 1,5 t, najlżejsze 0,6 t i najcięższe powyżej 3 t.

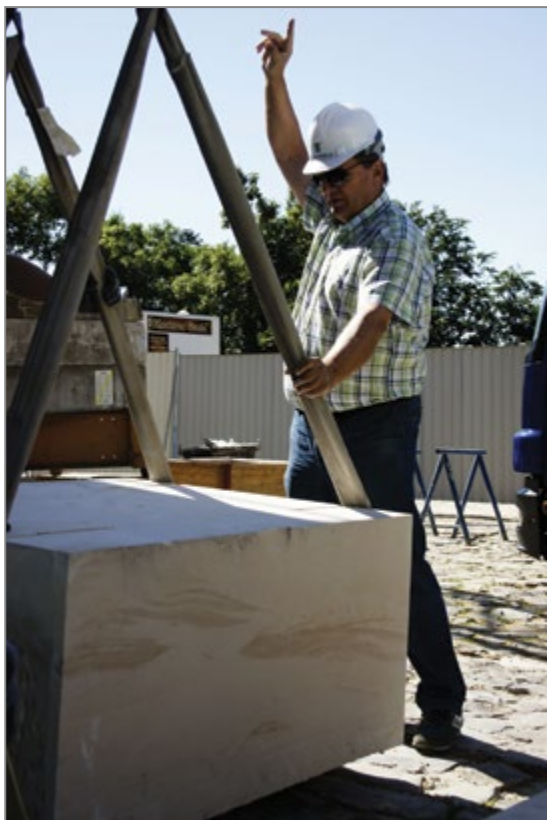
17. Podnoszenie ciosów, pracami kieruje szef firmy K. Furmanek, 2013 r., fot. R. Jeżowski.

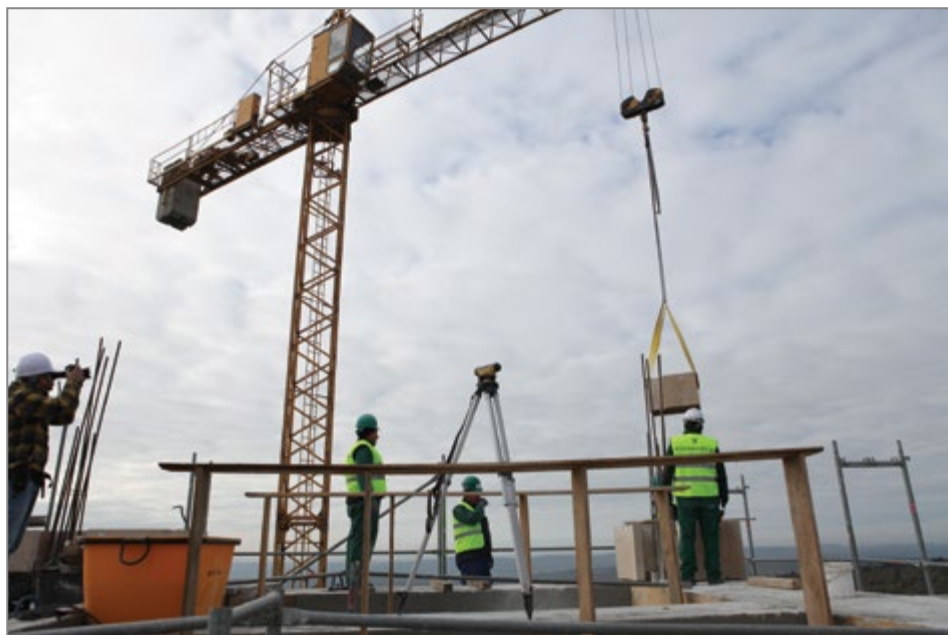
18. Układanie ciosów na trzonie wieży, 2013 r., fot. R. Jeżowski.

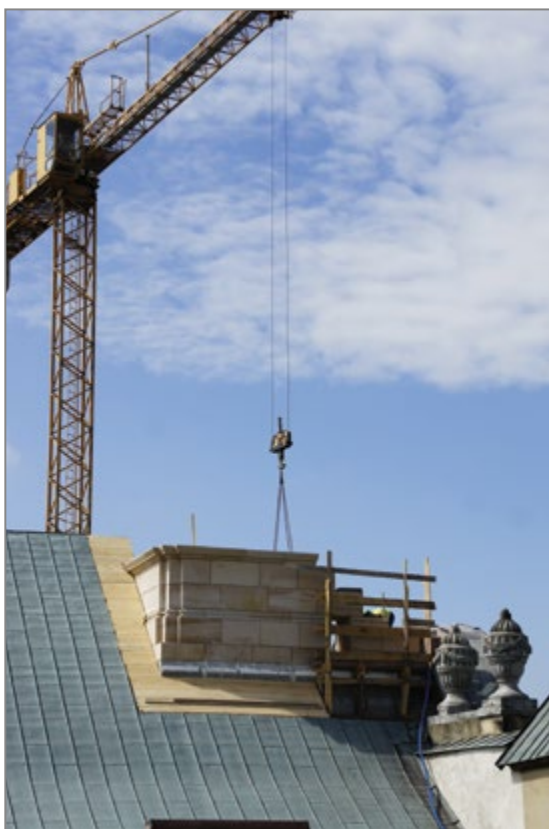
19. Budowa trzonu wieży na etapie piątej warstwy ciosów (gzyms), 2013 r., fot. R. Jeżowski.

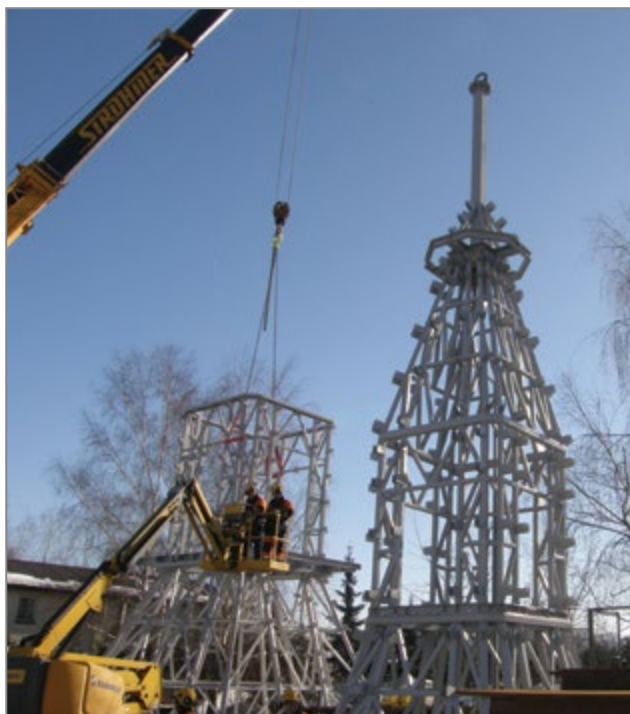
20. Próbnny montaż konstrukcji stalowej hełmu, 2014 r. Źródło: archiwum spółki Furmanek Renewal.

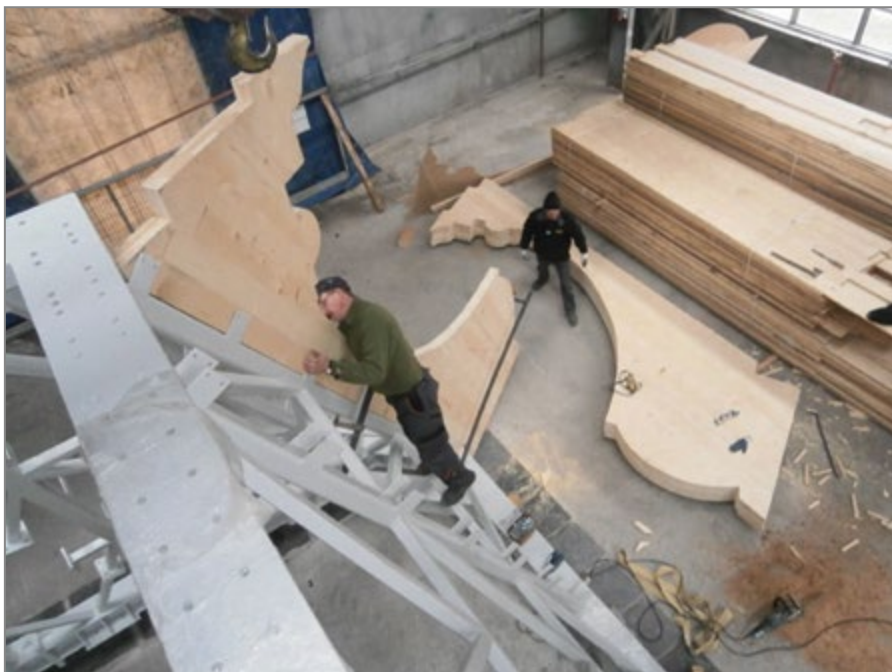
21. Mocowanie krążyn do segmentu S1 konstrukcji nośnej helmu wieży, 2014 r.; Źródło: archiwum firmy Burtan – Dachy.

Po demontażu segmenty przewieziono do hali w Niwkach Daleszyckich. Tam do pracy przystąpiła pod kierownictwem Andrzeja Burtana kilkusobowa ekipa z firmy Burtan – Dachy z Naprawy k. Jordanowa. Do konstrukcji każdego z segmentów przykręcono drewniane krążyny oddające zarys zewnętrznego kształtu hełmu (fot. 21 i 22). Do nich mocowano poszycie z desek nadające dokładnie kształt przewidziany w projekcie (fot. 23 i 25) i następnie pokrywano je blachą miedzianą o grubości 0,7 mm (fot. 24 i 26). Zużyto ok. sześciu ton blachy miedzianej półmłkiej sprowadzonej z Włoch.

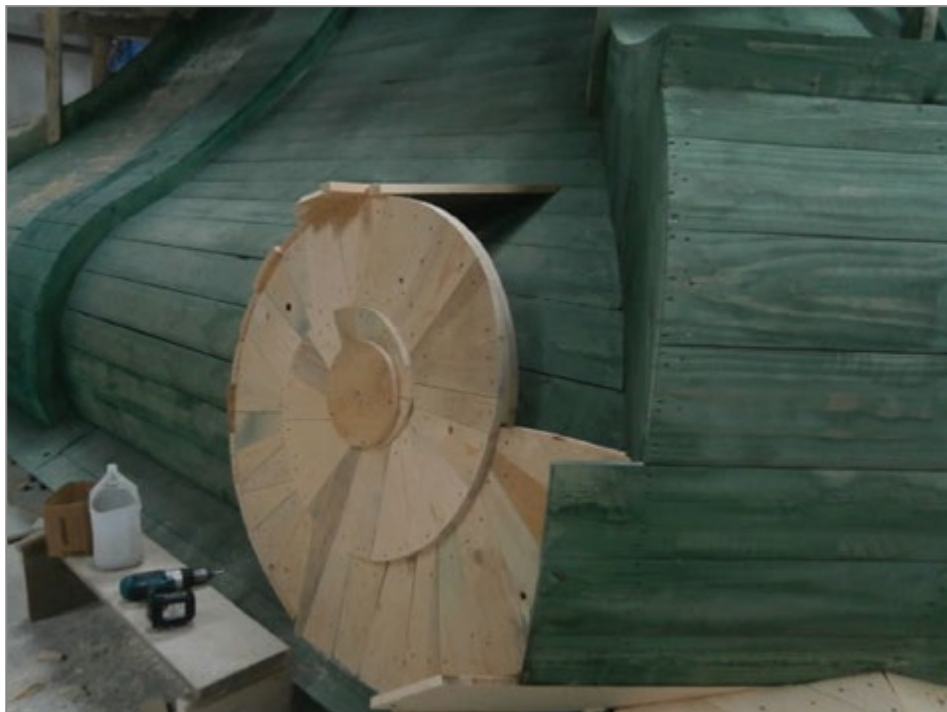
23. Korekta woluty na poszyciu z desek segmentu S1, 2014 r. Źródło: archiwum firmy Burtan – Dachy.

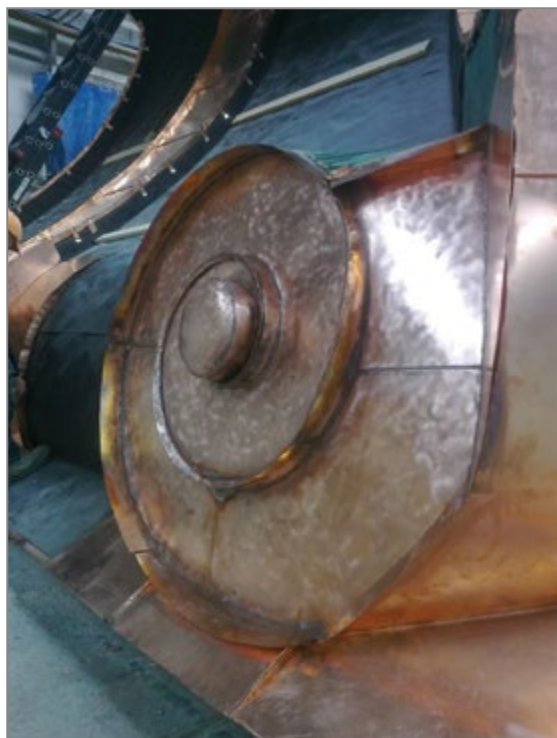
24. Woluta na segmencie S1 pokryta blachą, 2014 r., fot. J. Cedro.

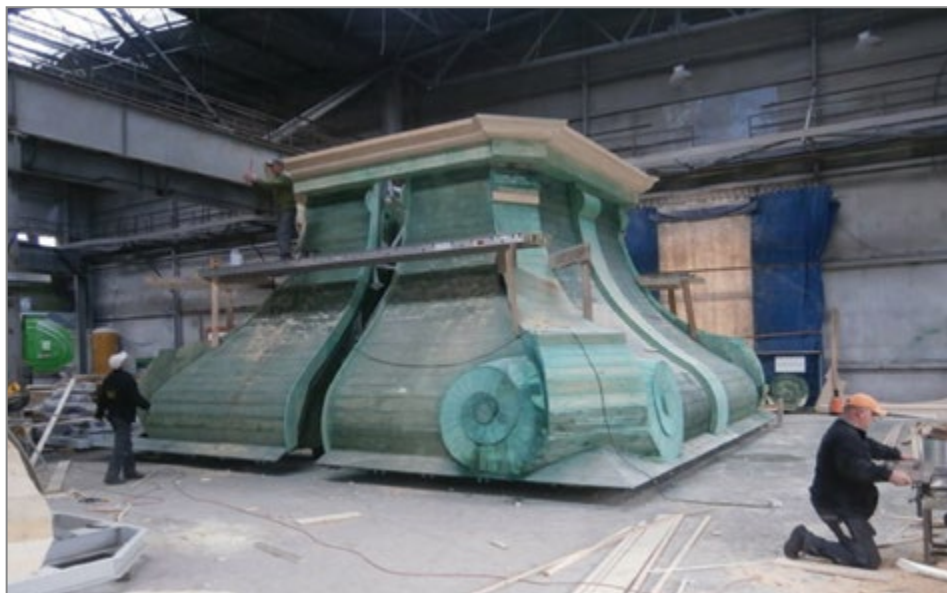
25. Poszycie z desek segmentu S1, 2014 r. Źródło: archiwum firmy Burtan – Dachy.

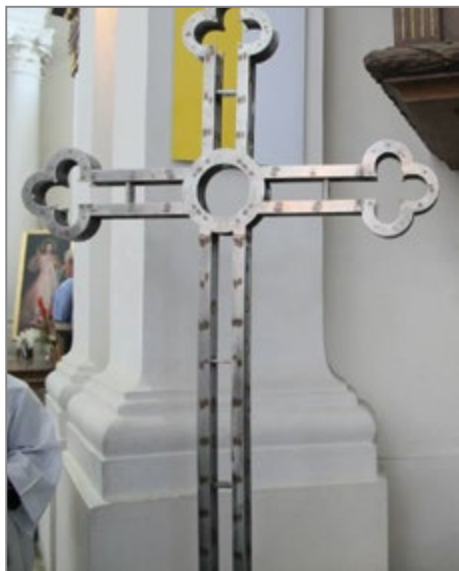
27. Krzyż wykonany w Chemar Rurociągi Sp. z o.o., 2014 r. Źródło: archiwum firmy Chemar Rurociągi.

Z kolei w kieleckim zakładzie Chemar Rurociągi Sp. z o.o. powstał rysunek wykonawczy krzyża wg szkicu konserwatora inż. Janusza Cedry, a następnie krzyż ze stali nierdzewnej (fot. 27), który ufundował prywatnie prezes firmy Mirosław

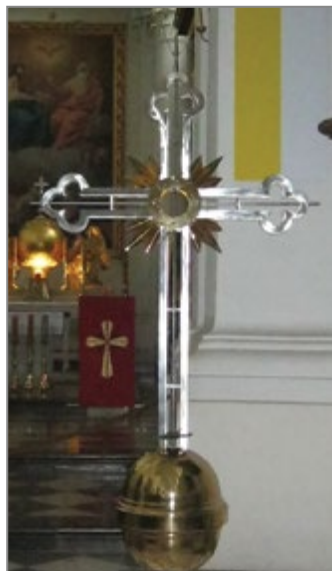
28. Krzyż po ozdobieniu i wykończeniu, 2014 r., fot. P. Krzysiek.

Malinowski. Ozdobieniem krzyża zajmował się inż. Bogdan Met, pełniący na budowie funkcję inspektora nadzoru. On też sfinansował zrobione z blachy mosiężnej koła i promienie na przecięciu ramion krzyża oraz ich pozłocenie.

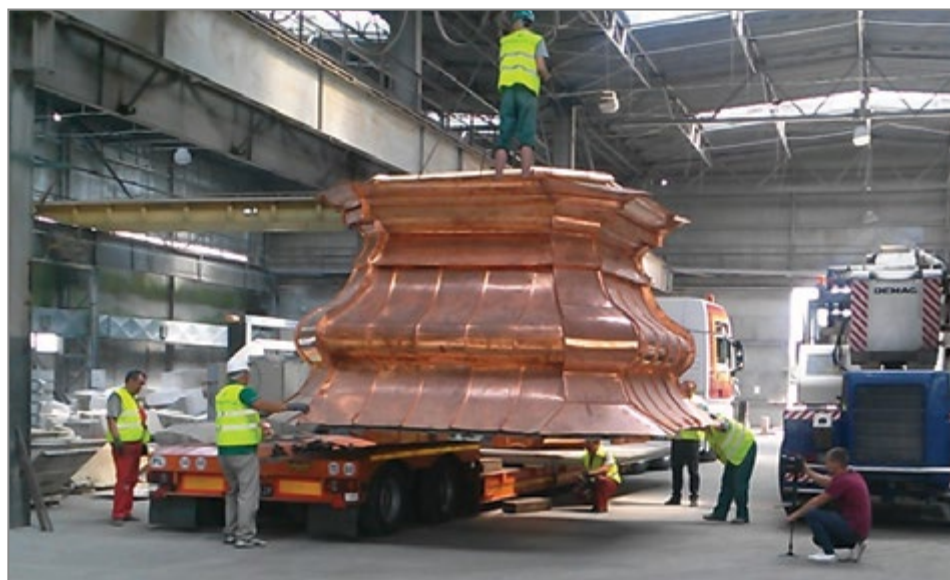
29. Załadunek segmentu S3 na platformę, 2014 r. Źródło: archiwum spółki Furmanek Renewal.

Montaż czterech segmentów ważącego w sumie ok. 30 t hełmu rozpoczęto 14 lipca 2014 r. i ze względu na możliwość wystąpienia burzy dokończono następnego dnia. Do tego celu użyto sprowadzonego z Krakowa samojezdnego żurawia teleskopowego o udźwigu 180 t. Kolejno podnoszono segmenty, a ekipa przygotowana do pracy na wysokości skręcała je ze sobą. Jednocześnie montowano tymczasową instalację odgromową. Tej widowiskowej i unikatowej operacji przyglądały się dziesiątki widzów.

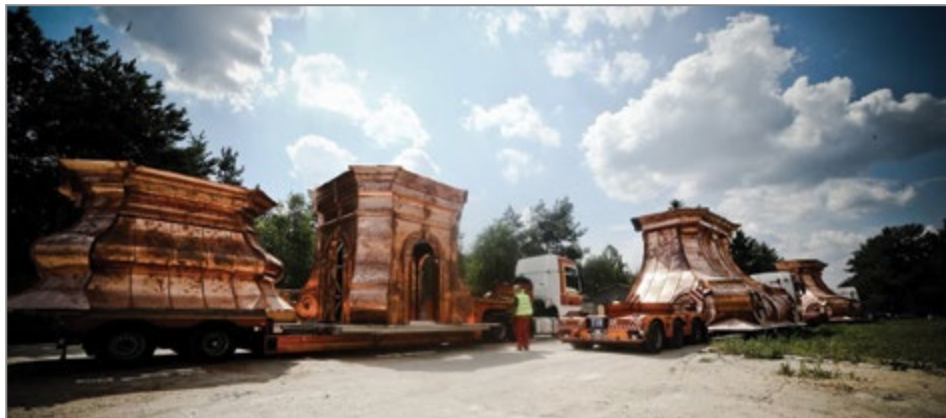
30. Formowanie konwoju z segmentami hełmu w Daleszycach, 2014 r. Źródło: archiwum spółki Furmanek Renewal.

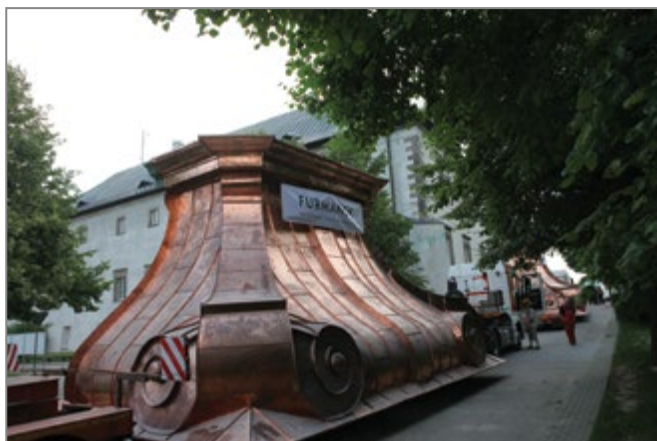
31. Konwój z segmentami hełmu na Świętym Krzyżu, 2014 r. Źródło: archiwum spółki Furmanek Renewal

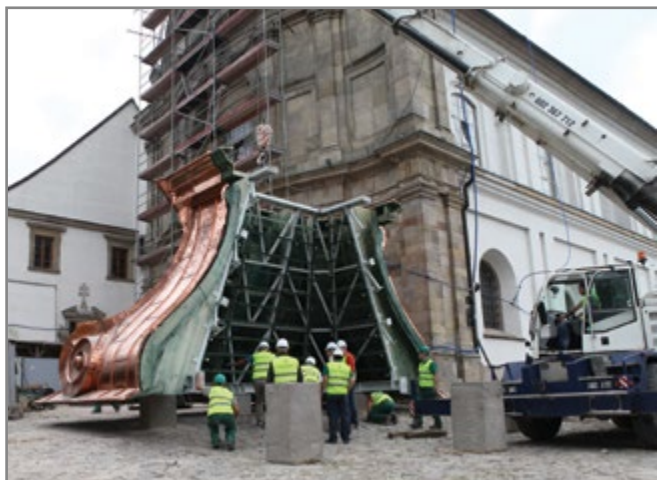
32. Przygotowanie połowy segmentu S1 do połączenia w całość z drugą połową, 2014 r. Źródło: archiwum spółki Furmanek Renewal.

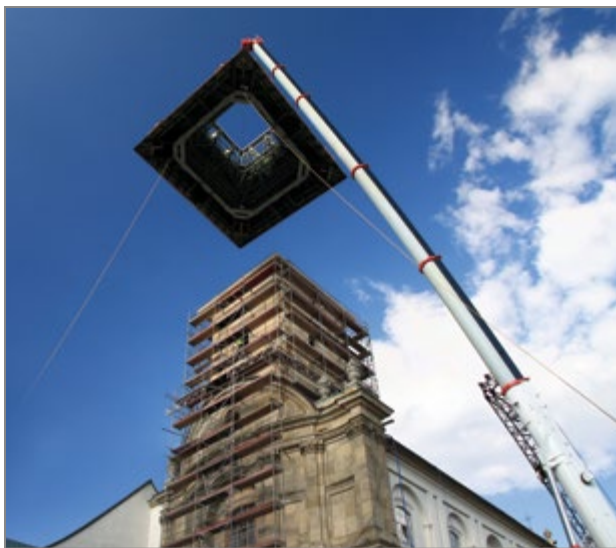
34. Montaż segmentu S2, 2014 r. Źródło: archiwum firmy Burtan – Dachy.

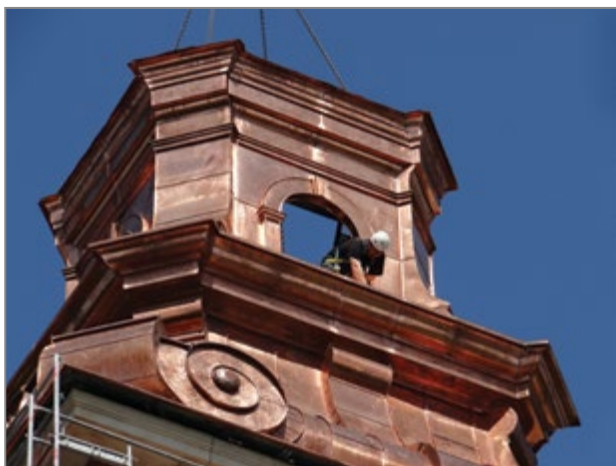
35. Ustawianie segmentu S3 na wieży, 2014 r. Źródło: archiwum spółki Furmanek Renewal.

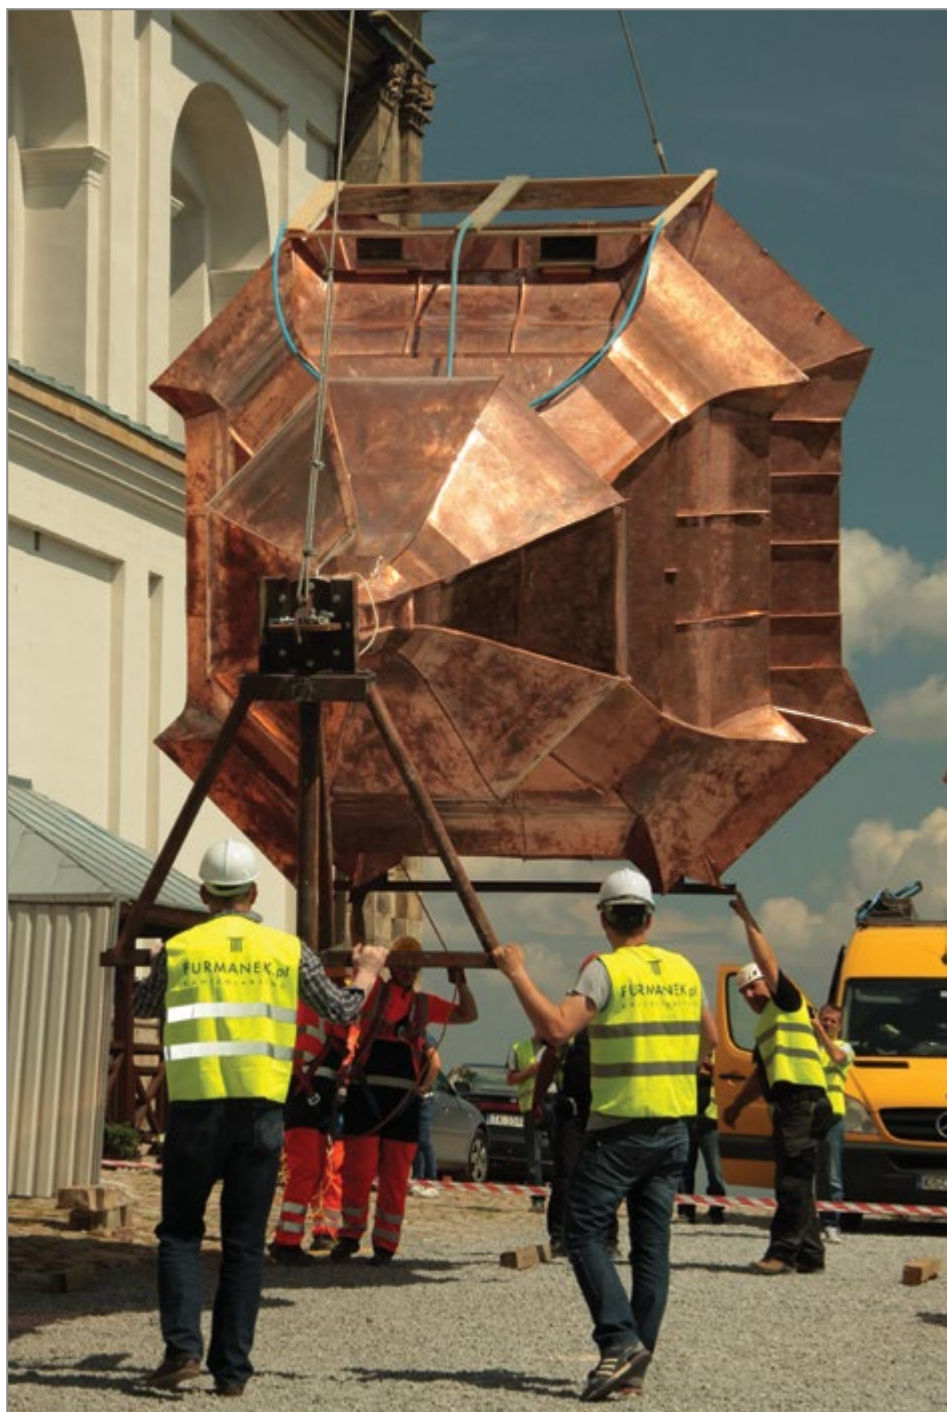
36. Przygotowanie segmentu S4 do podnoszenia, 2014 r. Źródło: archiwum spółki Furmanek Renewal.

Konstrukcja nośna hełmu powyżej kamiennego trzonu składała się z czterech stalowych segmentów skręcanych ze sobą (fot. 12). Tu trzeba zaznaczyć, że konstrukcja różniła się od zaprojektowanej na Politechnice Warszawskiej. W latach siedemdziesiątych taki asortyment stali nie był dostępny. Segment S1 w kształcie ostrosłupa ściętego o wysokości 4,49 m został podzielony pionowo na dwie części ze względu na konieczność jego późniejszego transportu. Przewidziano skręcenie połówek bezpośrednio przed podniesieniem na wieżę. Segment S2 w kształcie prostopadłościanu miał 4,08 m wysokości. Rama dolna spełniała funkcję podstawy pomostu widokowego, który ze wspornikami miał wymiary 5x5 m. Segment S3 w kształcie ostrosłupa ściętego miał 2,47 m wysokości. Kształt segmentu S4 był najbardziej skomplikowany. Składał się z trzech zespawanych ze sobą członów o zróżnicowanej geometrii, zakończonych iglicą, co widać na fot. 12. Wysokość segmentu S4 do podstawy krzyża miała wynosić 8,1 m.

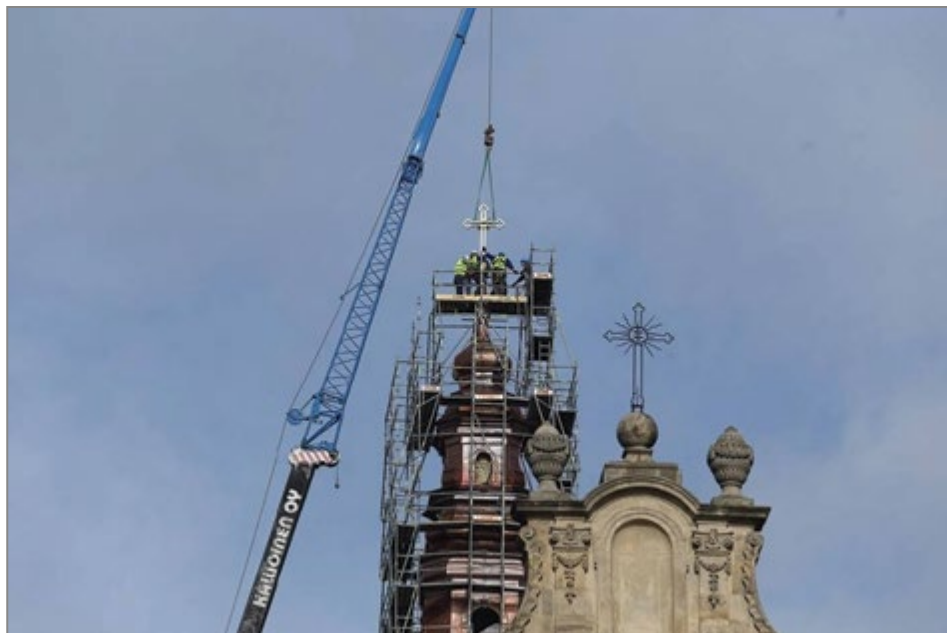
41. Montaż krzyża z rusztowania na hełmie wieży, 2014 r., fot. P. Krzysiek.

Jednym z ostatnich zadań było podniesienie 14 sierpnia 2014 r., przy użyciu żurawia teleskopowego o udźwigu 100 t z wysięgnikiem 65 m, krzyża z kulą zakończonego od dołu masywnym kołnierzem. Ekipa z platformy rusztowania przykręciła go śrubami do kołnierza wieńczącego iglicę hełmu. Tego samego dnia zdemontowano rusztowanie wokół hełmu. Zostały do wykonania prace wykończeniowe w jego wnętrzu i na galerijce – platformie widokowej.

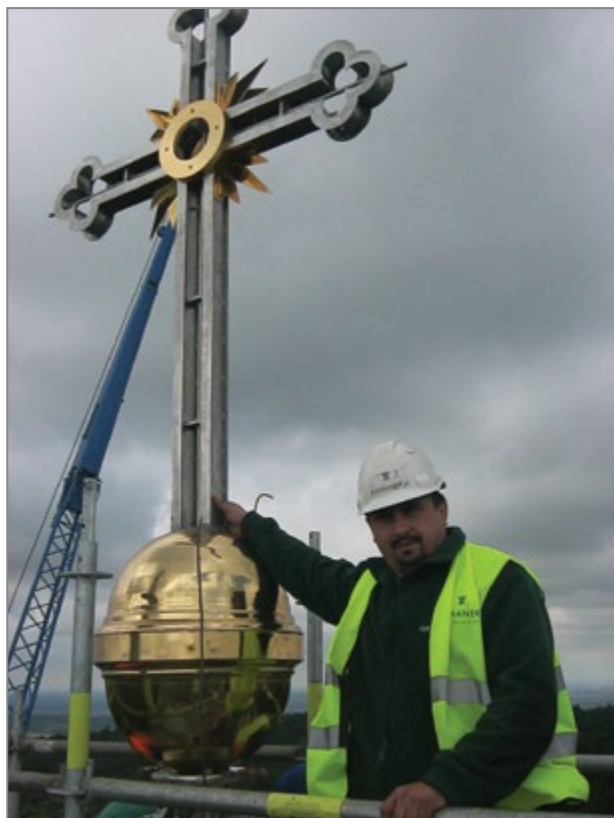
42. Montaż krzyża zakończony. Na fot. kierownik robót inż. Paweł Krzysiek, 2014 r. Źródło: zbiory P. Krzyśka.
